DiLink安卓系统U盘升级指引-第二版

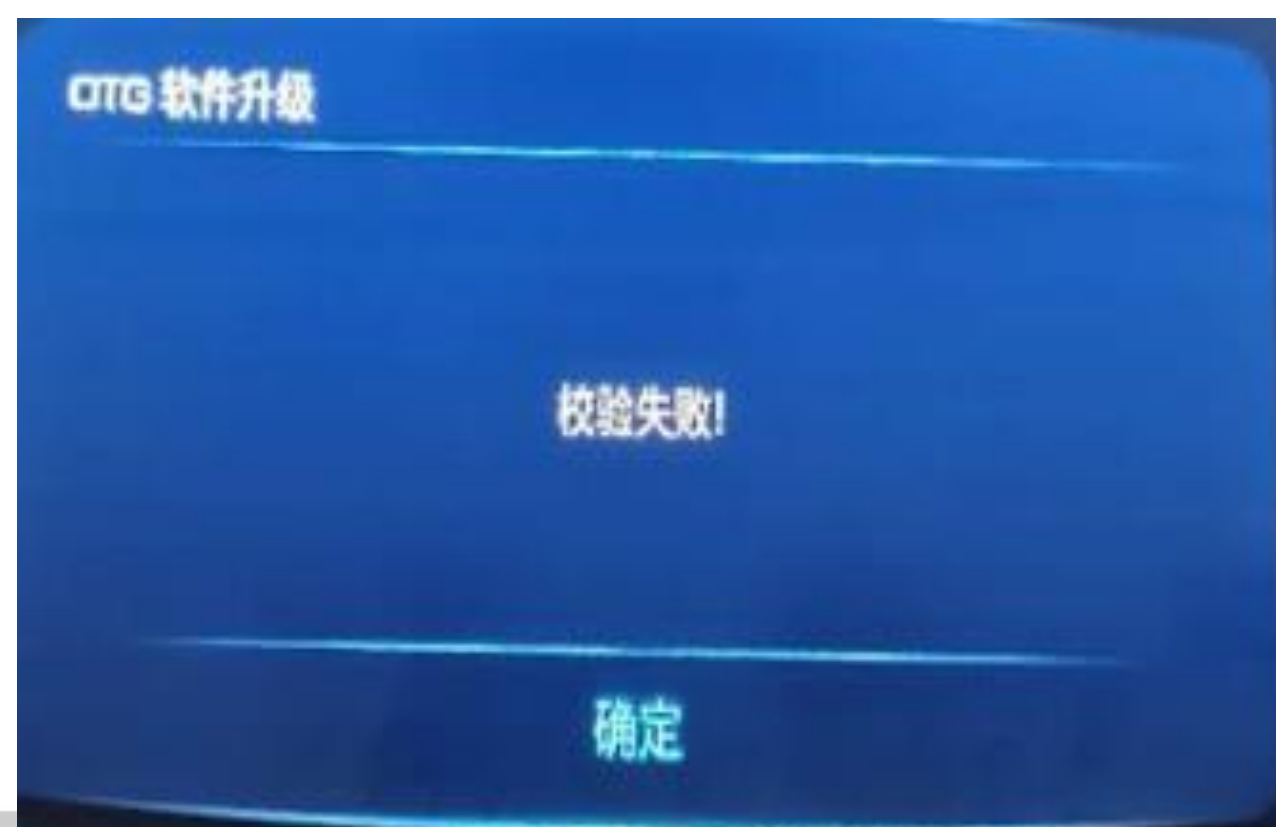
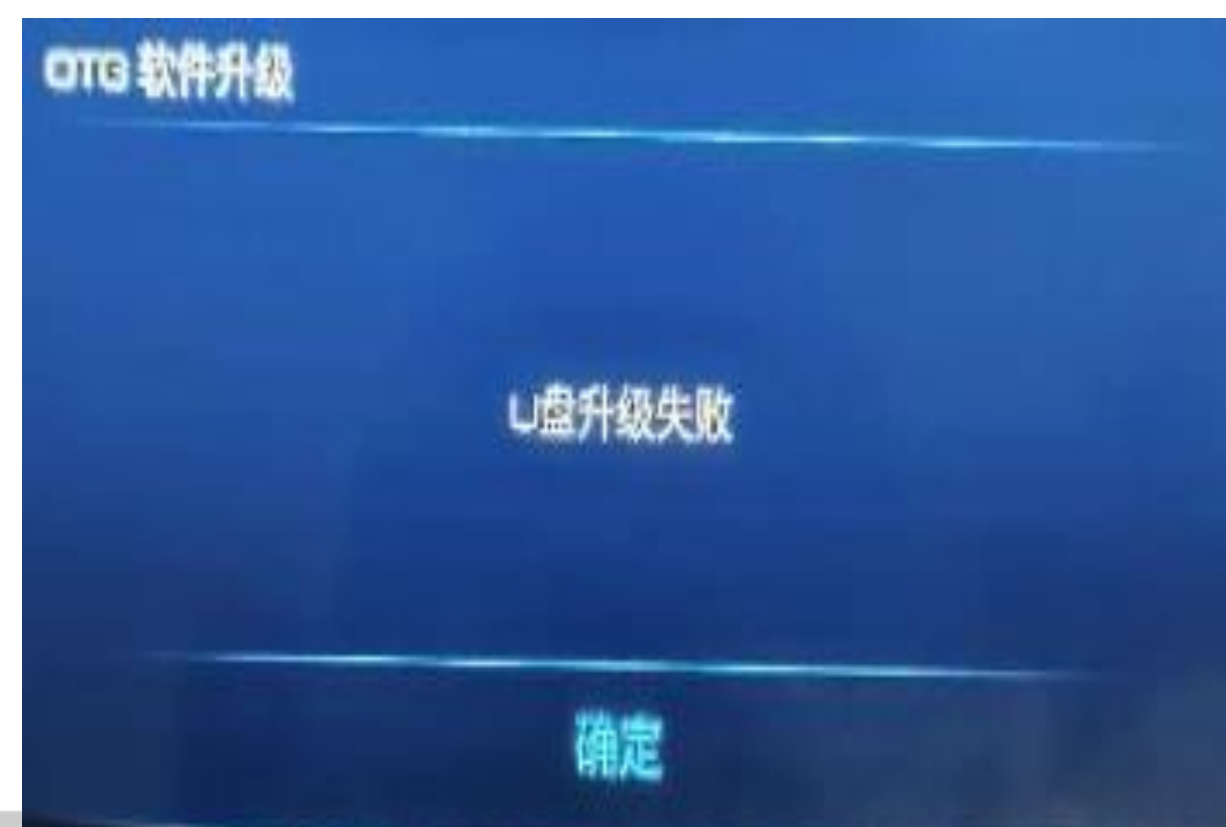
把压缩包里面的压缩包解压出来重命名是错误的

- 1, 插上U盘马上弹出“检验失败”：不是2.0的U盘；不是FAT32格式；容量超32GB
- 2, 插上U盘可以看到U盘连接成功，但不会自动弹出升级框：文件名命名或路径不对，可能是大小写没有区分，可能是UpdateFull的小写LL写成了11或者ll；
- 3, 拷贝的进度条完成后提示校验失败：车型版本不对，比如宋的车型错用了宋PRO的版本；
- 4, 圈圈到一半或者快完成时出现机器人，然后闪一下直接重启，回到主界面后提示“U盘升级失败”：版本未100%下载完成（右键看大小，双击是否可以看到里面内容？）；车型版本不正确。
- 5, 升级成功后部分功能用不了/MCU版本没有升级上去：下载后的压缩包被解压缩了（一般是错误的提取了压缩包里面的压缩包update.zip出来重命名），需重新制作U盘升级包，并再次升级。
